## SCHEDA INTERVENTO

### Sala della Niobe, Complesso museale degli Uffizi Firenze

**Progetto:** Lavori Urgenti di Consolidamento della Struttura di Sostegno del Pavimento della Sala detta di "NIOBE", nel Complesso Museale degli Uffizi, Firenze

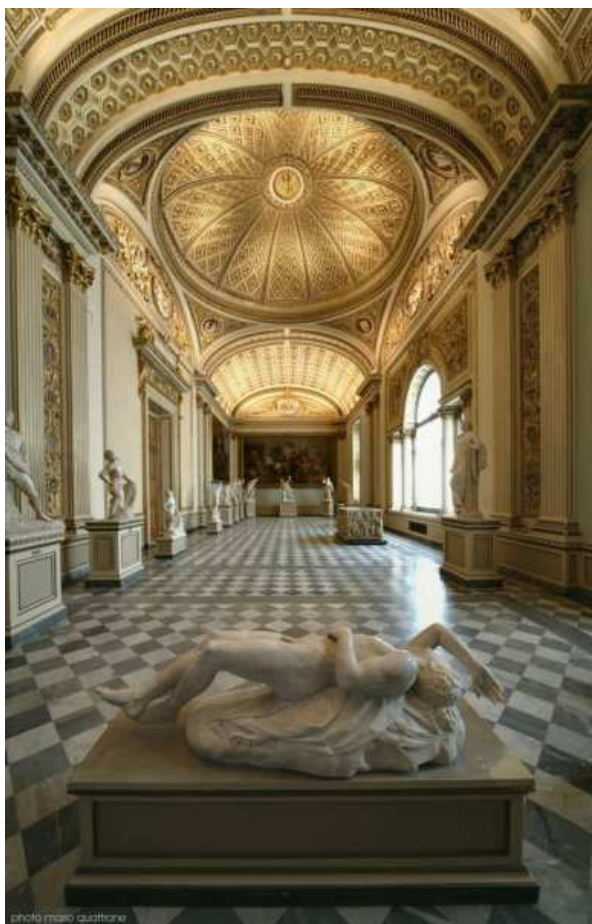
Le prime avvisaglie di un dissesto nella pavimentazione della Sala della Niobe risalgono all'anno 2011 quando vennero notati alcuni avvallamenti e cedimenti localizzati principalmente in corrispondenza dei basamenti delle statue. Vennero eseguite indagini non distruttive, estese a tutta la sala: i risultati confermarono il buono stato di conservazione delle volte principali, portanti, mentre le volte secondarie manifestarono un diffuso stato di sofferenza, possibile causa, insieme alla presenza di un riempimento in materiali di risulta incoerente ed eterogeneo, dei fenomeni di cedimento differenziale in atto. Sulla base del quadro conoscitivo risultante dalle indagini preliminari, è stato realizzato il progetto definitivo ma la definizione esecutiva dello stesso, affidata all'impresa appaltatrice ed alla consulenza del Prof. Ing. Sergio Lagomarsino, è stata effettuata a «cantiere aperto». A seguito della rimozione della pavimentazione e del materiale di riempimento, il sistema di sostegno, pur presentando in linea generale l'organizzazione ipotizzata sulla base delle indagini preliminari, ha messo alla luce una grande varietà di tipologie costruttive e tracce di interventi relativamente recenti che hanno reso necessario lo studio e la successiva realizzazione di soluzioni «ad hoc». L'intervento di consolidamento del sistema voltato è stato affiancato da un intervento finalizzato al miglioramento del collegamento tra le pareti longitudinali della sala: a tale scopo sono state inserite **cinque catene trasversali, sottopavimento, dotate di manicotto tenditore centrale, ancorate alla muratura per mezzo di bulbi realizzati con ancoraggi ad iniezione controllata con calza**, vista l'impossibilità di inserire elementi di contrasto esterni.

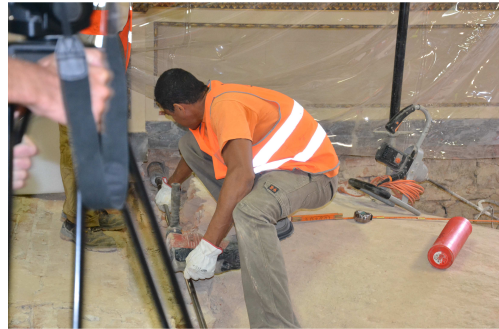
1. Esecuzione perforazioni nella muratura d'ambito per alloggiamento bulbi di ancoraggio (perforo diam. 80 mm)

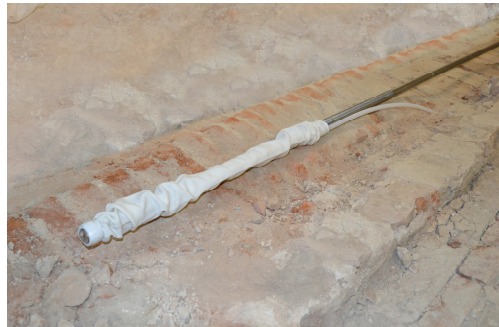
2. Catena con bulbo di ancoraggio alle estremità (ancoraggio ad iniezione controllata con calza Bossong **GBOS 27-80 P**)

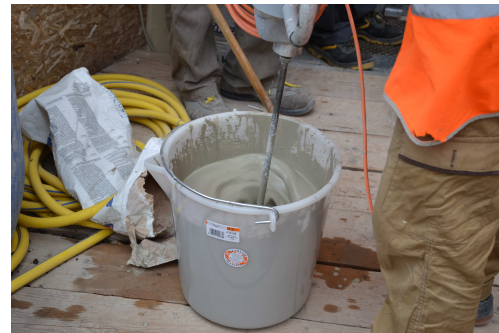
3. Preparazione, a mezzo di miscelazione a mano, di malta specifica per iniezioni con calza.

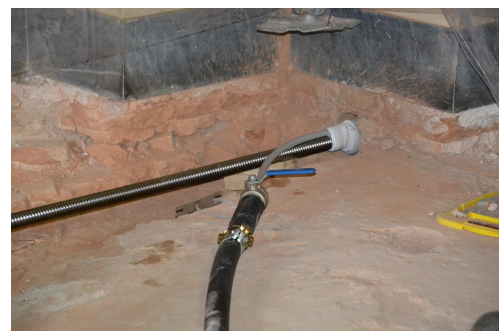
4. **Fase iniziale** di iniezione del bulbo di ancoraggio; iniezione effettuata, a mezzo di apposito serbatoio, a bassa pressione (2,5÷3 bar) fino a completo riempimento.

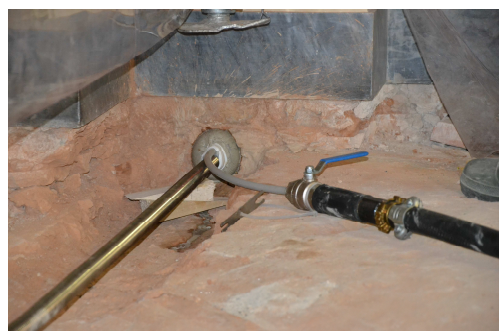
5. **Fase intermedia** dell'iniezione

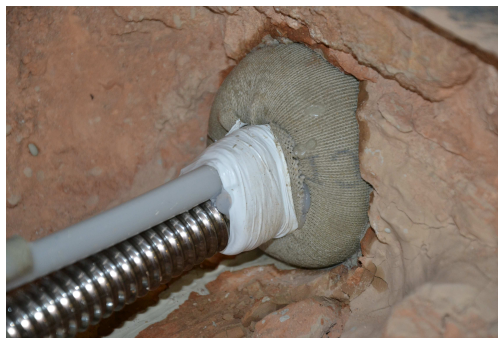
6. **Fase finale:** raggiungimento della completa espansione della calza all'interno del perforo al fine di attivare i **meccanismi di aderenza** (grazie al contatto superficiale tra malta e muratura) e **ingranamento** (grazie alla capacità della calza di espandersi all'interno della sede del perforo sfruttando le irregolarità che i substrati in muratura offrono)

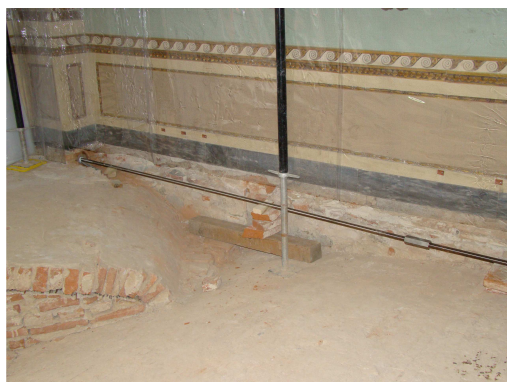
7. Una delle catene estradossali al termine dell'installazione; la barra, a sezione circolare, diam. nom 27 mm è **in acciaio inossidabile AISI 304 ad alta resistenza** (fy nom =650 N/mm<sup>2</sup> ; ft nom =750 N/mm<sup>2</sup> )

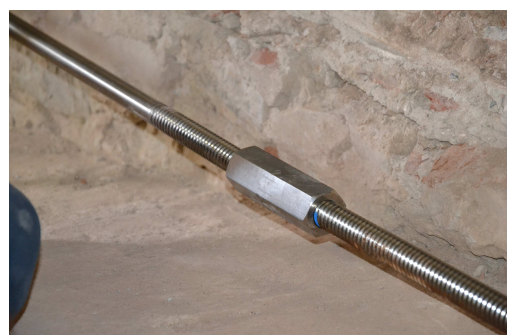
8. Dettaglio del manicotto tenditore centrale **T-GBOS 27/316** necessario per la tesatura della catena. Le estremità delle barre collegate dal manicotto sono filettate con filettatura destrorsa e sinistrorsa.

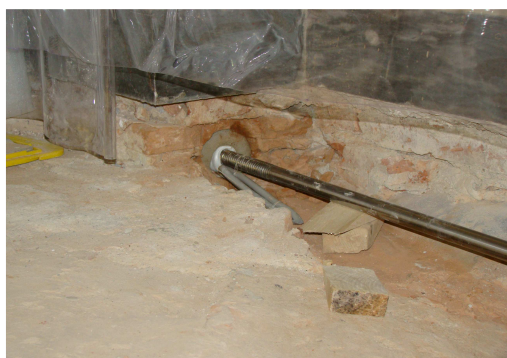
9. L'ancoraggio con calza garantisce il totale controllo dell'iniezione; la malta viene contenuta dalla calza, questo ne evita la dispersione all'interno della compagine muraria e permette di preservare intonaci, affreschi e superfici di pregio.
